7.2.2 Recursos Hídricos

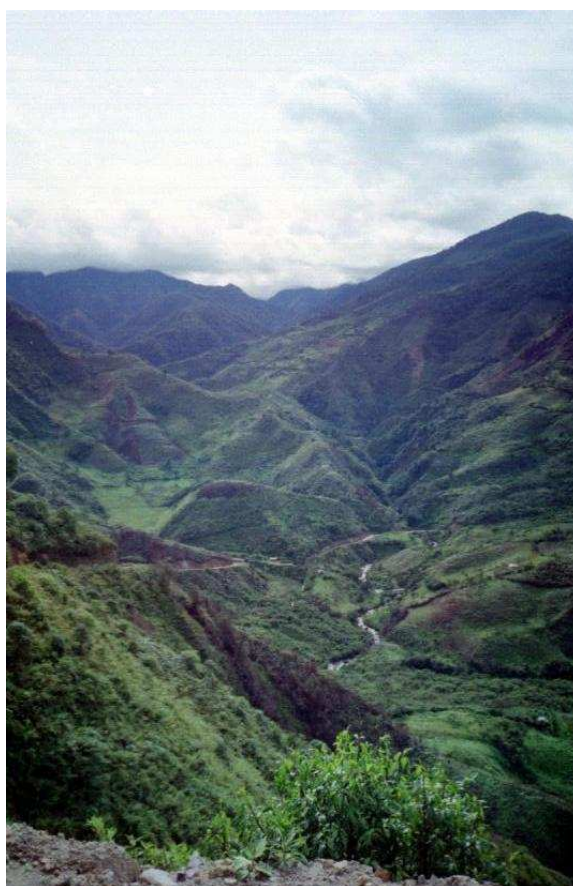
Río Coquiyó – Resguardo Tumbichucue

El área que conforma la cabecera del río Coquiyó se caracteriza por la presencia y conservación de vegetación de páramo y bosque primario distribuido en terrenos fuertemente quebrados, por tal razón, se han presentado movimientos en masa, deslizamientos y erosión severa en algunos sectores. Aguas abajo hasta abandonar el territorio municipal, el río ha sido afectado por incendios

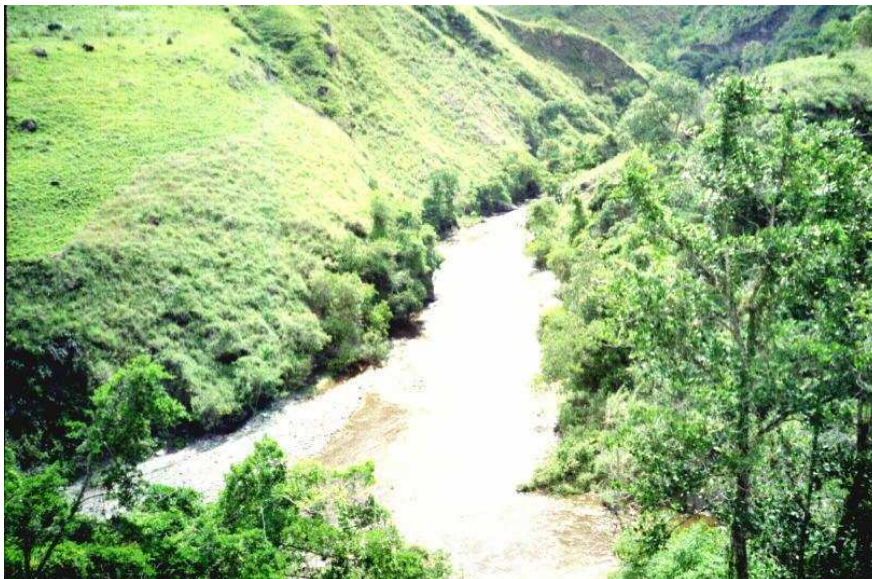
Río Ullucos – Vereda Río Negro

La cabecera del río Ullucos y de la mayor parte de sus afluentes, se origina en las zonas de vida de páramo (subpáramo) y alto andina por encima de los 3.000 m.s.m., que se encuentra conformada por vegetación de páramo (pajonal - frailejónal), arbustales y bosque nativo denso en suelos de fuertes pendientes (fuertemente quebrado a escarpado). Alrededor del Resguardo de Yaquivá (veredas de Coscuro y Chichucue), la ampliación de potreros para el desarrollo de pastoreo extensivo están causando intervención en este ecosistema estratégico.

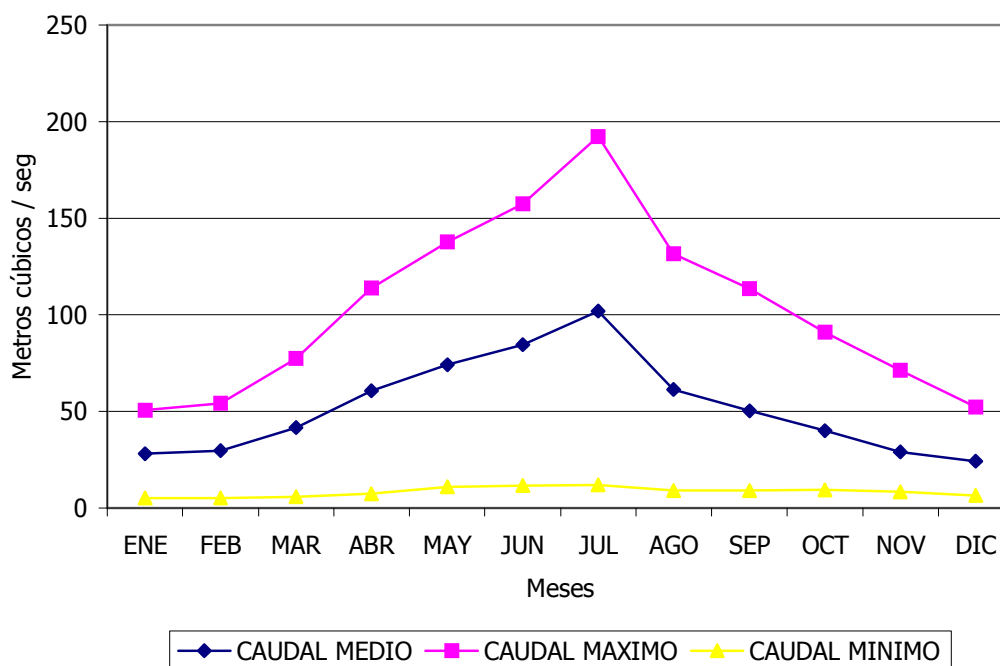
**Grafico 10. Caudales medio, máximo y mínimo del Río Ullucos.
Estación Bocatoma (El Hato)**

Altitud: 1550 m.s.n.m., Fecha de Instalación: Junio 1.971

Fuente: HIMAT y Análisis Descriptivo del Medio Ambiente en Tierradentro, Abril 1.995
