## 7.1 TENENCIA DE LA TIERRA Y USO DEL SUELO

## 7.2 EVALUACIÓN DE USO ACTUAL DE LA TIERRA

## 8. PROCESOS EROSIVOS

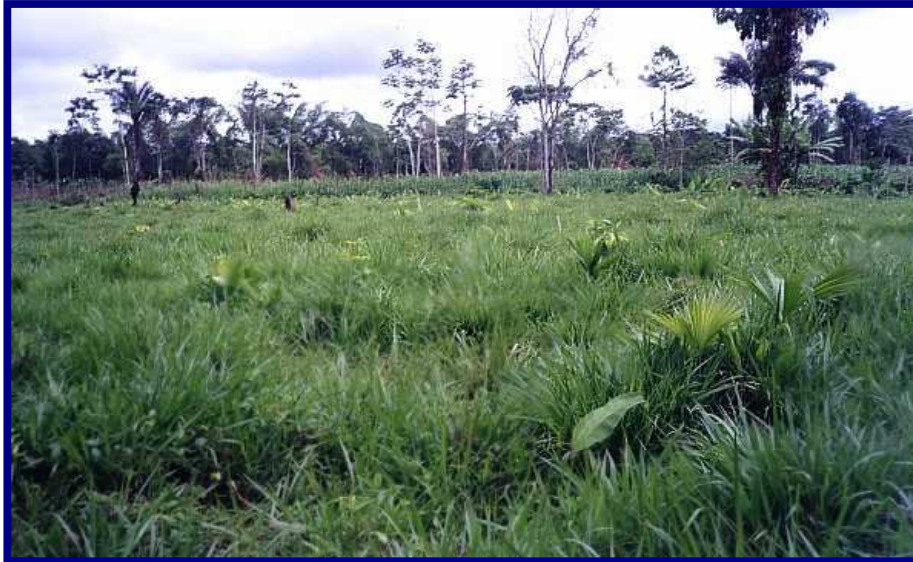
**Foto 5. Utilización de suelos en ganadería, potreros con pasto mejorado.** (Foto Carlos A Gómez).

colonos que llegan cada día mas a la zona, realizando la tala indiscriminada de los bosques sin ninguna restricción por parte de las entidades encargadas de desempeñar esta función (Fotos 5,6 y 7).

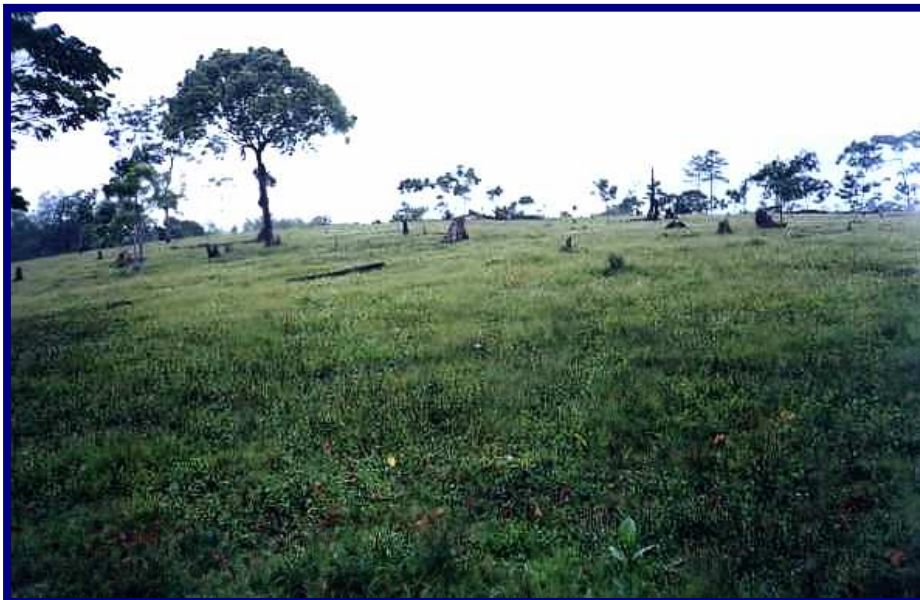
**Foto 6. Aspecto de uso de los suelos, potreros en pasto natural.** (Foto Carlos A Gómez).

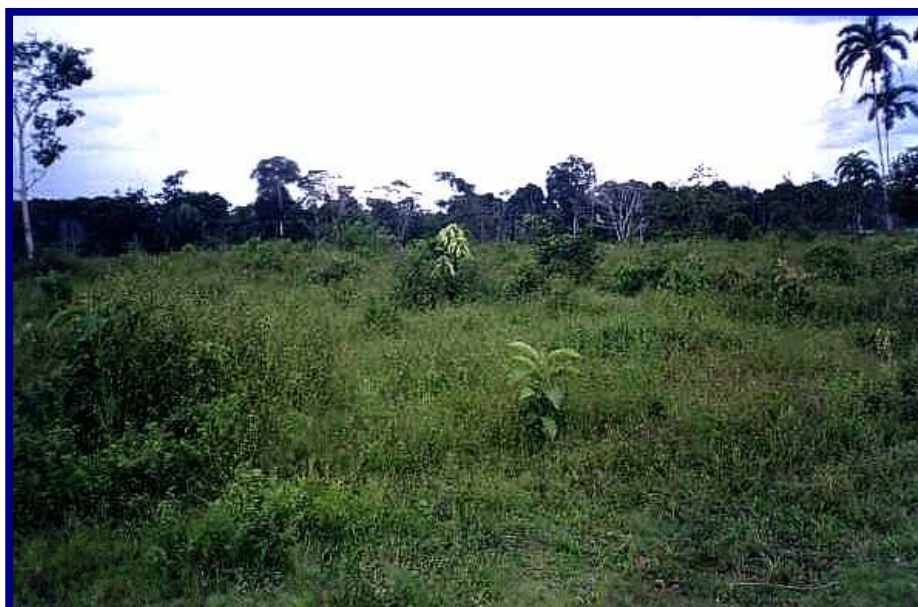
**Foto 7. Rastrojos bajos. Corregimiento Bajo Congor.** (Foto Carlos A Gómez).

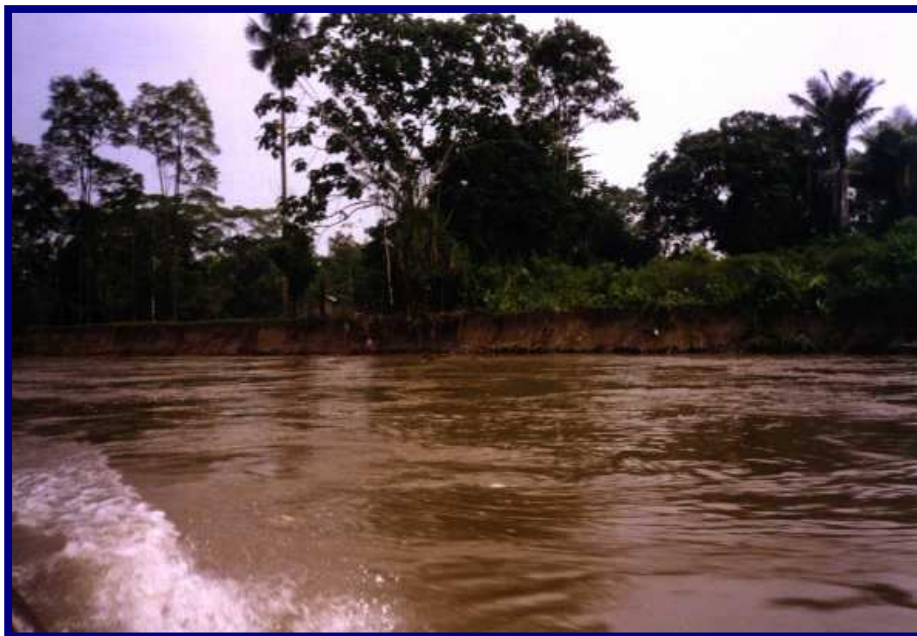
**Foto 8. Inestabilidad de los suelos adyacentes a los cauces de los ríos, desprendimiento en los talues. Procesos de erosión en masa a orillas del río Congor (foto Carlos A Gómez).**

Los procesos erosivos más importantes del área de estudio, corresponden a erosión lateral y son ocasionados por las corrientes de agua en las riveras del río Caquetá, Tambor, Inchiyaco y Fragua, igualmente. Los principales tipos de erosión que se presentan en la zona de estudio son la erosión laminar y concentrada en surcos y cárcavas como la que se afectan en la actualidad las cuencas altas de los ríos Tambor, Inchiyaco y Fragua.

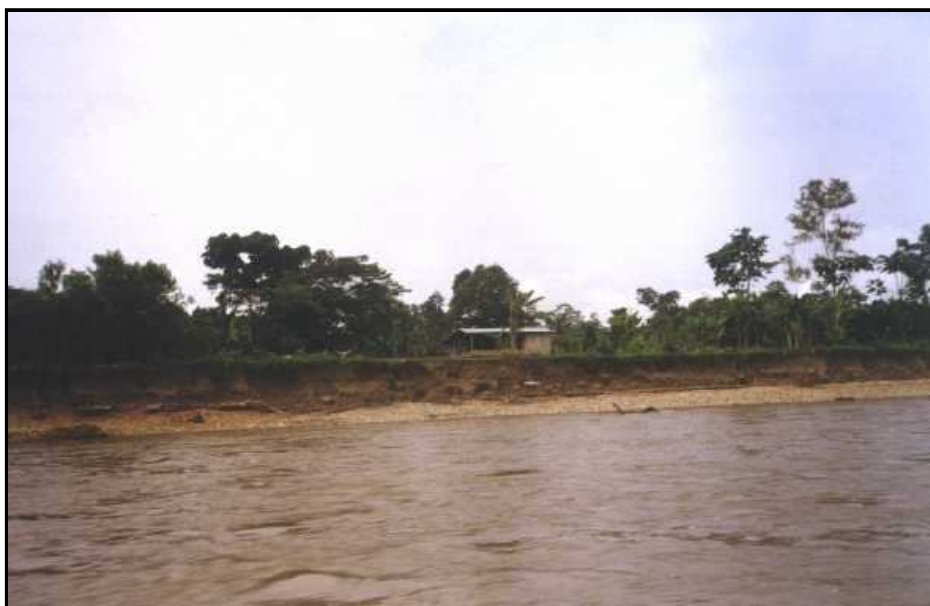
**Foto 9. Desprendimientos de talud a orillas del río Caquetá ocasionando pérdidas de cultivos, ganado y viviendas** (foto Carlos A Gómez).
