## 7.2.7 Amenazas Naturales

**Generalidades.** Para iniciar el análisis de las amenazas en el Municipio de Inzá, conviene conocer el significado de la palabra "AMENAZAS".

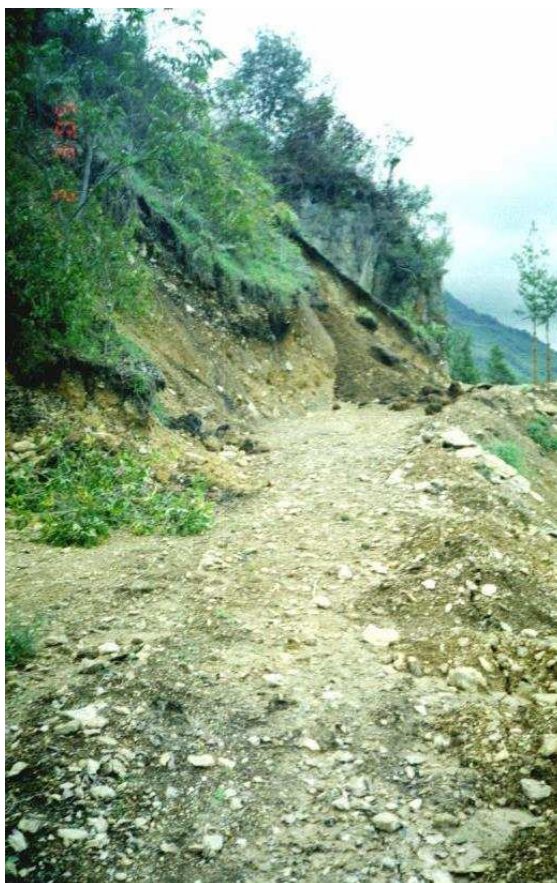
vía afectando la quebrada de Topa, ya que todo este material suelto rueda hasta el cauce de la misma, ocasionando problemas de represamiento y contaminación. Igualmente los pobladores de la región se ven afectados por el constante taponamiento de la vía.

Deslizamiento en la vía Puerto valencia - Topa

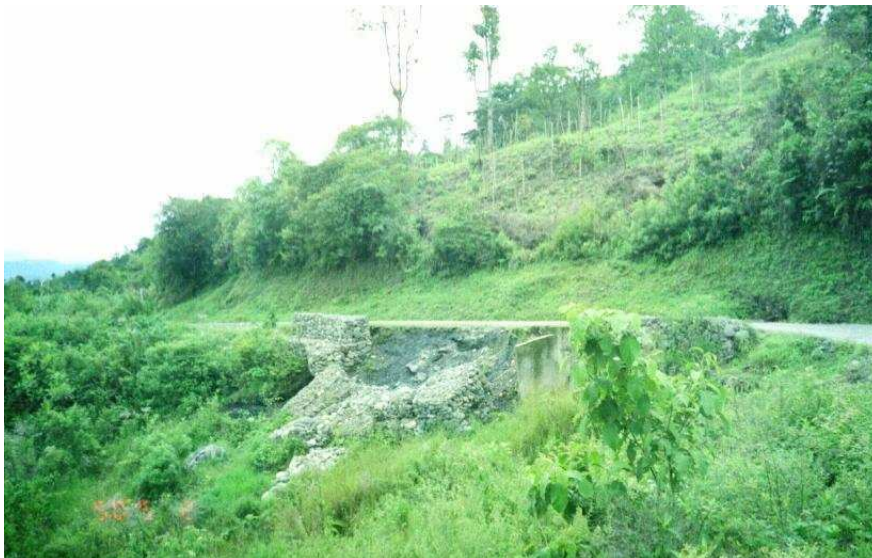
En la carretera que conduce al Rincón, se presenta hundimiento y agrietamiento de la banca desde hace mas o menos ocho años. En esta vía se han construido obras civiles como gaviones y alcantarillas para dar solución a este problema, pero con el tiempo se han deteriorado y perdido ya que el hundimiento y el agrietamiento continúan.

Hundimiento de la banca en la vía San Pedro – El Rincón
