7.3.8 Servicios Básicos Domiciliarios

7.3.8.1 Abastecimiento de Agua y/o Acueducto Sector Rural. El suministro de agua en el sector rural se hace por medio de abastecimientos de agua y/o acueductos, los cuales se definen de la siguiente manera para una mejor aclaración del tema.

7.3.8.1.1 Acueducto Sector Rural.

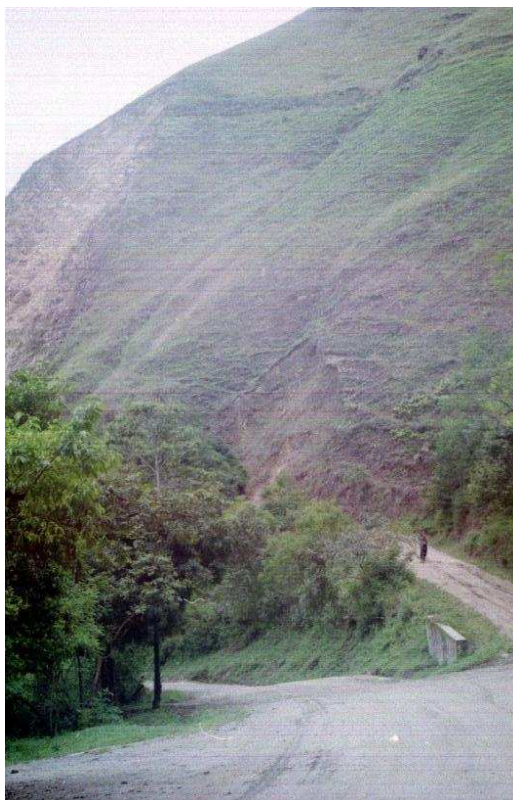
Cruce vial La Plata Huila – Puerto Valencia

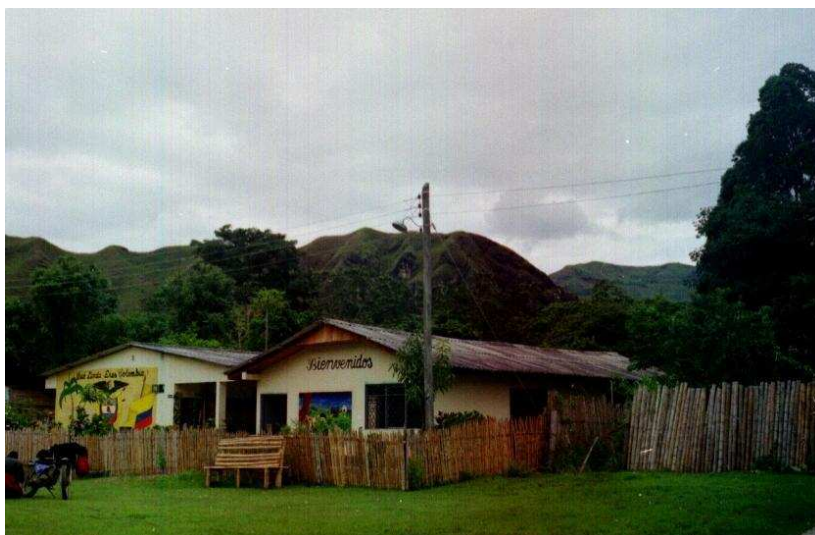
Escuela Rural Mixta Segovia

- **Escuelas.** En el sector rural se tienen 55 establecimientos para básica primaria y 4 establecimientos para básica secundaria. Es de destacar que la mayoría de las escuelas del sector rural se encuentran en buenas condiciones estructurales y estéticas, ya que los profesores y alumnos se han preocupado por pintar las paredes y en estas resaltar los símbolos patrios, el mapa del Cauca, el mapa de Inzá y el mapa de su vereda. Se puede precisar que alrededor de la escuela, en varias de las veredas, hay viviendas y sitios de recreación que hacen de esto un centro agradable en la vereda.

En algunas escuelas hay que tener presente la falta de pupitres y el mal estado de los que se tienen, como también la falta de material didáctico y libros de consulta para poder formar una biblioteca aceptable. En cuanto a los restaurantes escolares y su respectiva cocina, están sin terminar en algunos casos y en otros les hace falta mantenimiento (ver diagnóstico Educación sector rural).

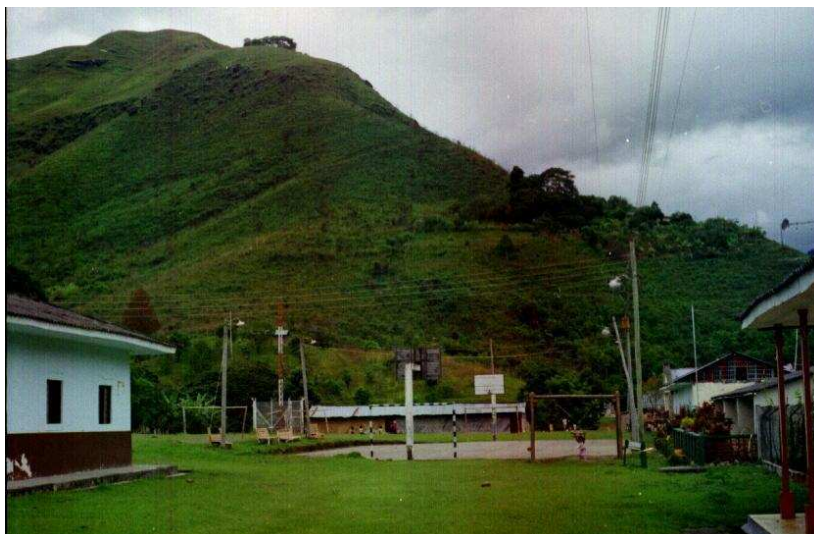
Cancha de baloncesto – Vereda Segovia

- **Canchas múltiples.** En el inventario de equipamientos se cuantificaron 22 canchas múltiples, las cuales son de gran utilidad en los centros educativos, para que los niños tengan un sitio adecuado para jugar y realizar sus actividades deportivas. En las escuelas hay canchas de baloncesto y de microfútbol que necesitan de mantenimiento para prestar un mejor servicio.

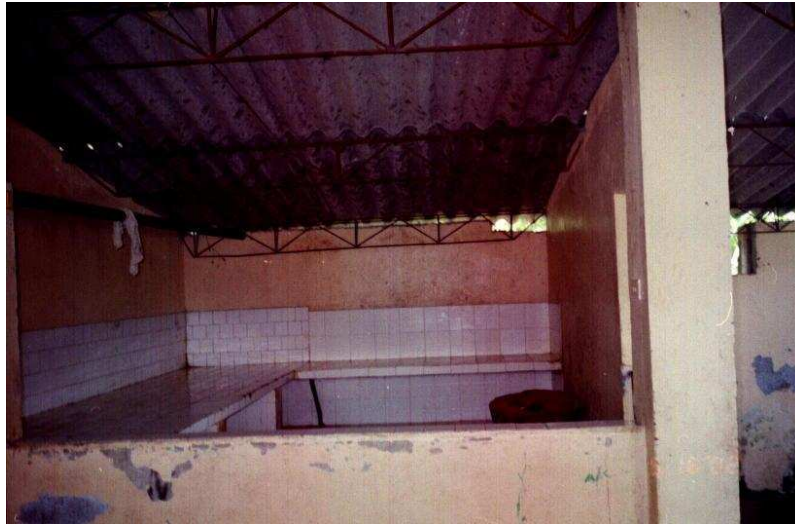
Matadero Centro Poblado San Andrés

- **Mataderos.** En algunos sectores del municipio hay 9 mataderos donde se sacrifican una res semanal y en época de cosecha dos o tres reses. Estos sitios carecen de sistema de disposición de aguas residuales lo que ocasiona contaminación a las fuentes cercanas a la población.

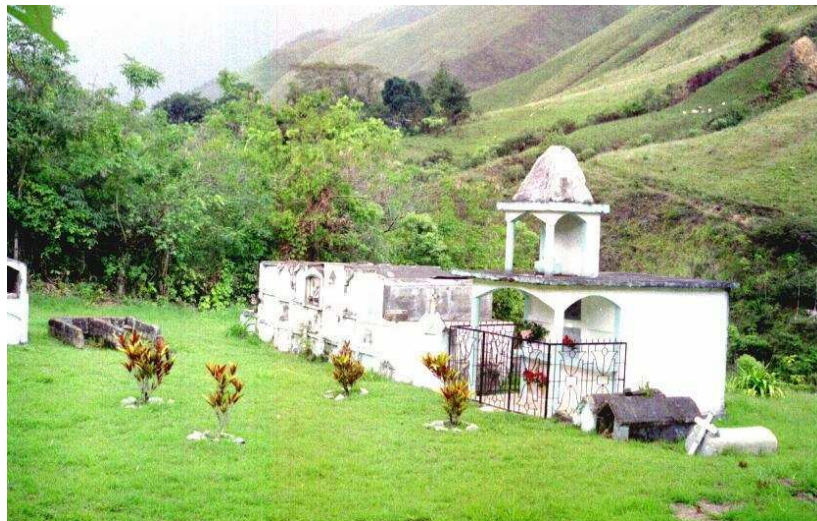
Cementerio sector rural

- **Capillas y cementerios.** Se tienen 15 capillas y 18 cementerios en el sector rural, a los cuales hay que hacerles adecuación y mantenimiento para que presten un mejor servicio. Debería haber una mejor ornamentación de estos sitios ya que se utilizan para realizar los cultos comunitarios.
